การปรับปรุงประสิทธิภาพการทำงานของเครื่องจักรตามแนวทางของLean IOT

กรณีศึกษา โรงงานผลิตเหล็กแผ่นไร้สนิม จังหวัดระยอง

Process Improvement By Using Lean IOT

Concept, A Case Study By In Stainless Steel Industry

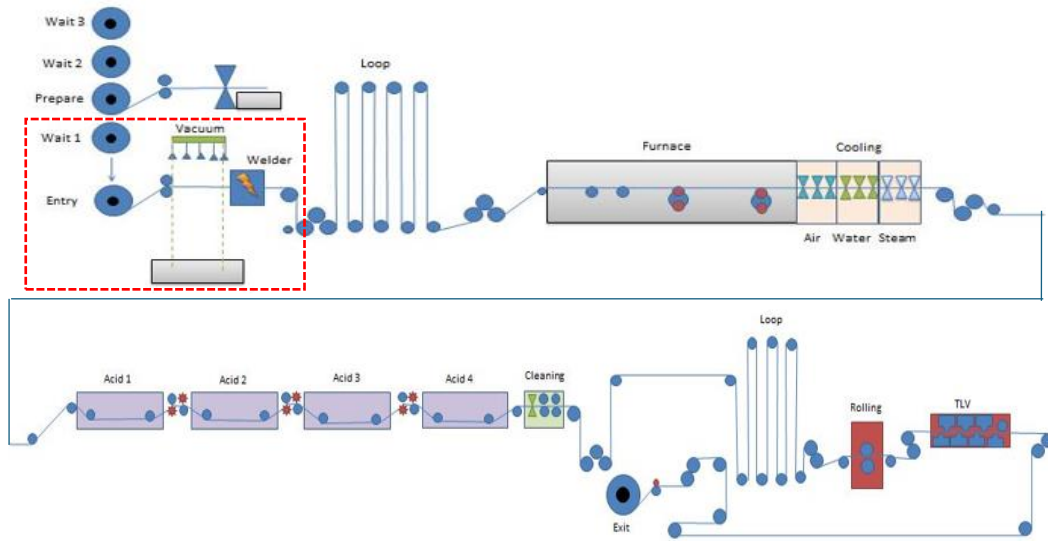
จาก Flow diagram ของการบวนการผลิตนี้ได้เป็นกระบวนการที่นำชิ้นงานมาปรับปรุงคุณภาพของแผ่นเหล็กไร้สนิมหลังจากที่ผ่านการลดขนาดจากการรีดเย็น โดยกระบวนการอบร้อนและการล้างด้วยการใช้กรด และปรับรูปทรงให้เรียบและส่งออกให้กระบวนการตัดตามขนาดที่ลูกค้าต้องการ และเนื่องด้วยกระบวนการผลิตนี้เป็นการทำงานแบบต่อเนื่องจึงมีเก็บสต็อกของชิ้นงานเพื่อให้กระบวนการเชื่อมต่อชิ้นงานได้ทันทีเดินเครื่องจักรต่อเนื่อง จากการศึกษาพบว่าในกระบวนการทำงานเชื่อมต่อนี้มีปัญหาการเติมเข้าชิ้นงานทำให้เกิดความล่าช้าและความเร็วของส่วนการผลิตต้องมีการลดความเร็วลงจากมาตรฐานที่ตั้งไว้และในส่วนการเติมยังเกิดปัญหาในส่วนเครื่องจักรและหยุดการเดินเครื่องจักรเกิดความเสียหายกระทบต่อเป้าการผลิต

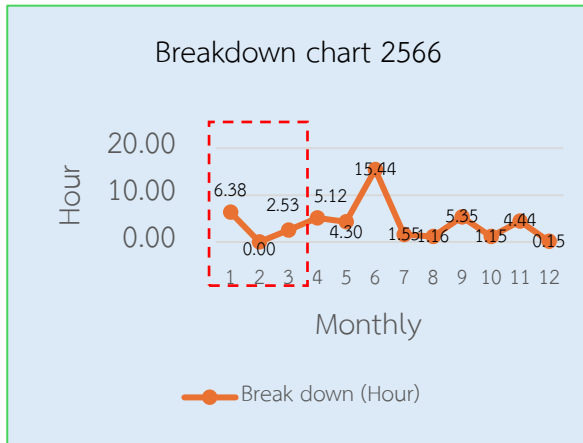
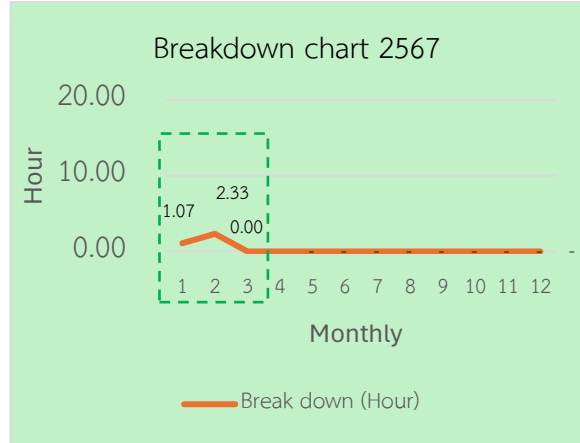
รูปที่ 1 แสดงข้อมูลการหยุดก่อนหลังปรับปรุงเครื่องจักรระหว่างปี 2566 และ ปี 2567 เทียบข้อมูล 3 เดือนตั้งแต่เดือน มกราคม – มีนาคม เพื่อให้ข้อมูลสามารถเทียบเคียงในเวลาเดียวกัน พบว่าปริมาณการหยุดของเครื่องจักรในปี 2566 เวลารวมเท่ากับ 9.31 ชั่วโมง และในปี 2567 เวลารวมเท่ากับ 3.40 ชั่วโมง เมื่อเทียบเวลาการหยุดของเครื่องจักรนั้นลดลงถึง 6.31 ชั่วโมง และยังทำให้เพิ่มโอกาสในการผลิตของชิ้นงานเพิ่มขึ้น

ปัญหาของเครื่องจักรที่ขาดการบำรุงรักษาอย่างเนื่องส่งผลให้เครื่องจักรหยุดระหว่างการผลิตในปี 2566 หยุดรวม 46 ครั้ง และในรอบ 3 เดือน มกราคม ถึง มีนาคม เครื่องหยุด 7 ครั้ง และเวลารวมเท่ากับ 9.31 ชั่วโมง คิดเป็นค่าความเสียหายเท่ากับ 7 คูณด้วย 78,000 เท่ากับ 546,000 บาท ได้มีการดำเนินกิจกรรม 5ส. เพื่อให้ง่ายต่อการตรวจสอบและวางแผนการปรับปรุงเครื่องจักรฝั่งการเติมชิ้นงานเข้า จากการตรวจสอบพบว่ามียุทธการเกิดการชำรุดเสียหายและมีจุดเสี่ยงที่อาจก่อให้เกิดการหยุดของเครื่องจักรขณะทำการผลิต โดยได้มีการวางแผนและดำเนินการแก้ไข และทำการระบุตำแหน่งของเครื่องจักรให้ง่ายต่อการตรวจสอบ และเพื่อให้เกิดความสะดวกต่อผู้ปฏิบัติงาน ลดความผิดพลาดในกระบวนการทำงาน จากการประเมินหลังการปรับปรุงโดยประเมินผลการทำงาน 3 เดือนพบว่าในปี 2567 ปริมาณเครื่องจักรหยุดรวมเท่ากับ 4 ครั้ง และเวลารวมเท่ากับ 3.40 ชั่วโมง คิดเป็นค่าความเสียหายเท่ากับ 4 คูณด้วย 78,000 เท่ากับ 312,000 บาท พบว่าปริมาณการหยุดของเครื่องจักรย้อนหลังช่วงเวลาลดน้อยลง 3 ครั้ง และเวลาลดลงถึง 6.31 ชั่วโมงทำให้กระบวนการผลิตของชิ้นงานเพิ่มขึ้น

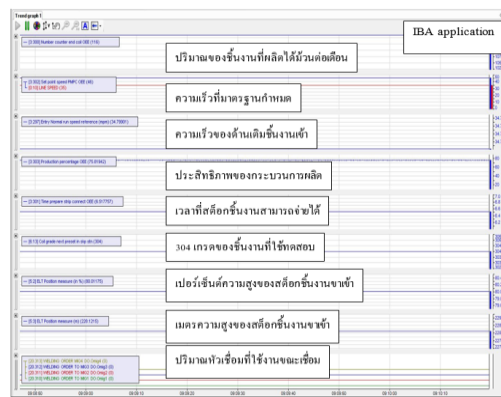
รูปที่ 4 แสดงการตารางการปรับค่าแรงดันไฟฟ้า และ กระแสไฟฟ้าที่ใช้ในการเชื่อมต่อชิ้นงานแต่ละ  
ขนาดที่หน้าเครื่องจักรเพื่อให้ง่ายต่อผู้ปฏิบัติงานและสามารถตรวจสอบได้ และรูปแสดงการเก็บข้อมูลของการ  
ทำงานเครื่องจักรในรูปแบบกราฟเพื่อให้ทราบขอมูลย้อนหลังและแนวโน้มของกระบวนการผลิต

TITLE : Standard the welding parameter for intermediate and final annealing for 300 series on APP  
พารามิเตอร์มาตรฐานสำหรับการเชื่อมและอบอ่อนขั้นสุดท้ายสำหรับ 300 series

FORMAT THICK	TOTAL THICK	SETTING		READING	
		V (knob)	V (knob)	Current (A)	Volt (V)
0.30+shim	0.99	4.0-4.5	2.0-3.0	210-230	22.0-23.0
0.39+shim	1.17	4.0-4.5	2.5-3.0	210-230	22.0-23.0
0.49+shim	1.37	4.0-4.5	2.5-3.0	220-250	22.5-23.0
0.59+shim	1.57	4.5-5.0	2.5-3.0	230-250	23.0-23.5
0.68+shim	1.75	4.5-5.0	2.5-3.0	230-260	23.0-23.5
0.78+shim	1.95	4.5-5.0	2.5-3.0	230-260	23.0-23.5
0.89	2.16	4.0-4.5	2.5-3.5	230-260	23.0-24.0
0.97	1.94	4.5-5.5	2.5-3.5	230-260	23.0-24.0
1.17	2.34	4.5-5.5	2.5-3.5	240-260	23.0-24.0
1.27	2.54	4.5-5.5	2.5-3.5	240-270	23.5-24.5
1.37	2.94	5.0-6.0	3.5-4.5	280-310	24.5-26.0
1.46	3.12	5.0-6.0	3.5-4.5	280-330	24.5-26.0
1.57	3.52	5.0-6.0	3.5-4.5	280-330	25.0-27.0
1.69	3.38	5.0-5.5	3.5-4.5	290-330	25.0-27.0
1.78	3.56	5.0-6.5	4.0-5.0	310-330	26.0-28.0
1.97	3.94	5.0-6.5	4.0-5.5	310-330	26.0-28.0
2.10	4.20	5.5-6.5	4.0-5.5	320-340	28.0-30.0

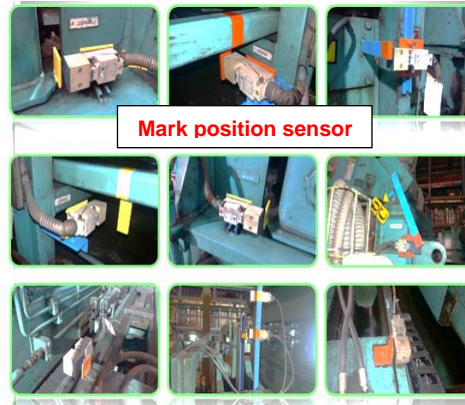
รูปที่ 7 รูปการปรับปรุงเครื่องจักร ของการเพิ่มขึ้นงานเข้ากระบวนการผลิต ทำการระบุตำแหน่งของอุปกรณ์เพื่อให้ง่ายต่อการตรวจสอบ ระบุผู้รับผิดชอบ เพื่อป้องกันเครื่องจักรทำงานผิดพลาดและส่งผลถึงการหยุดเครื่องระหว่างการผลิต

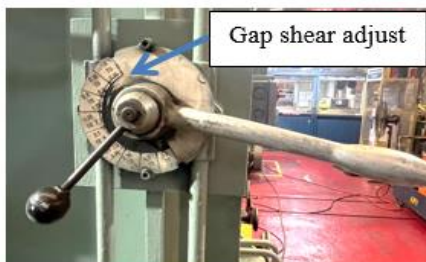
รูปที่ 8 รูปการปรับปรุงตำแหน่งการปรับระยะช่องว่างมีดที่เครื่องตัด ให้ได้ขนาดความหนาของชิ้นงานที่ถูกต้องช่วยรักษาอายุการทำงานของใบมีดและลดปัญหาชิ้นงานติดขัด และทำจุดบอกค่าตำแหน่งของเครื่องเชื่อมเพื่อให้เครื่องทำงานได้อย่างถูกต้องลดปัญหาการปรับตั้งที่ผิดพลาด
